# Entwicklung von Folgeschäden nach Hagelschlag

## Gegenstrategien mit Beschichtungssystemen

Gerhard Grüll, Thomas Pastler

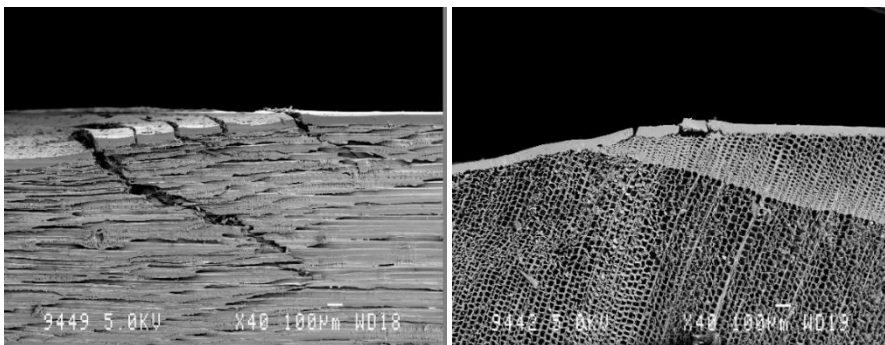
Als übereinstimmende Merkmale von Beschüssen auf beschichteten Holzproben zeigten die mikroskopischen Untersuchungen Eindrücke der Holzoberflächen, verbunden mit Stauchungen der Holzstruktur und im Randbereich dieser Eindrücke Risse in den Holzuntergrund bis zu etwa 1,5 mm Tiefe. Charakteristisch waren Längsrisse vom Rand der Einschlussstellen nach außen verlaufend und in der Beschichtung waren in deren Umkreis ein oder mehrere Risse vorhanden, die sich in der Aufsicht als mehr oder weniger konzentrische Rissverläufe abzeichneten (Abbildung 1). Je nach Beschussintensität traten im Holzuntergrund ein oder mehrere dieser Längsrisse am Rand der Einschussdellen auf. Bei starker Beschussintensität wurde auch häufig ein Versatz der Beschichtung an diesen Rissen im Randbereich der Dellen beobachtet, sodass der Beschichtungsfilm aufgrund der Stauchungen häufig um mehr als die Trockenschichtdicke nach unten versetzt wurde und dementsprechend Holzflächen frei lagen (Abbildung 2).

Abbildung 1: Hageleinschuss auf Fichtenholz, Längsriss nach außen verlaufend bis ca. 1,5 mm Tiefe, Stauchungen vor allem im Frühholz

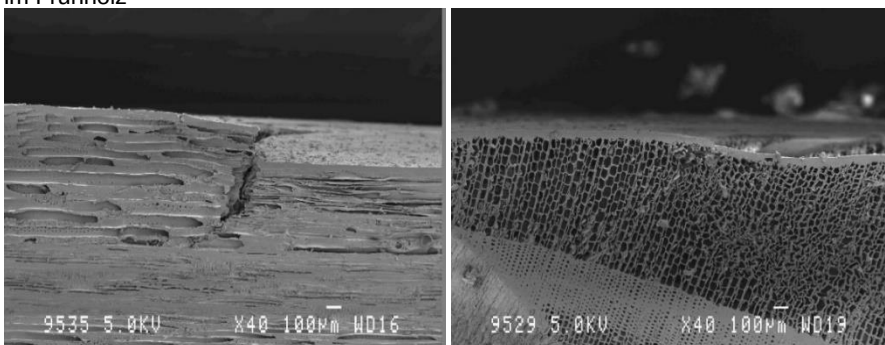
Abbildung 2: Hageleinschuss auf Lärchenholz, senkrechter Holzriss mit Versatz am Abriss der Beschichtung, Stauchungen vor allem im Frühholz

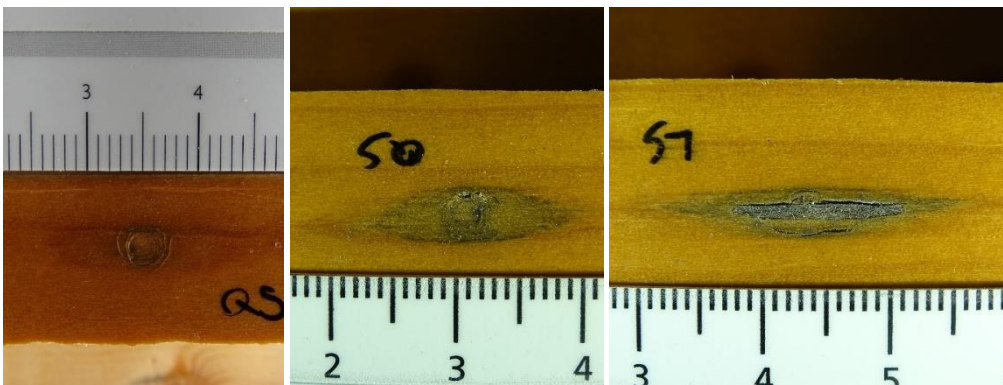
Bei Bewitterung kommt es durch die Risse in der Beschichtung zum Eindringen von Regenwasser und Durchfeuchtung des Holzuntergrundes. Dadurch werden im Umkreis der Hageleinschläge Verfärbungen des Holzes verursacht, die auf die Auswaschung von wasserlöslichen Extraktstoffen zurückzuführen sind. Aufgrund der Verteilung des Wassers bevorzugt in Faserlängsrichtung des Holzes ergibt sich eine stärkere Ausdehnung der Verfärbung in Längsrichtung (Abbildung 3). Dieser Feuchteeintrag hat bei den Bewitterungsproben nicht dazu geführt, dass die Stauchungen im Holzgefüge im Bereich der Dellen angequollen sind und sich die Verformungen zurückgebildet haben.

Abbildung 3: Entwicklung von Verfärbungen aufgrund von Wassereintritt und Auswaschung von wasserlöslichen Extraktstoffen, Fichtenholz 3, 6 und 9 Monate Freiladbewitterung

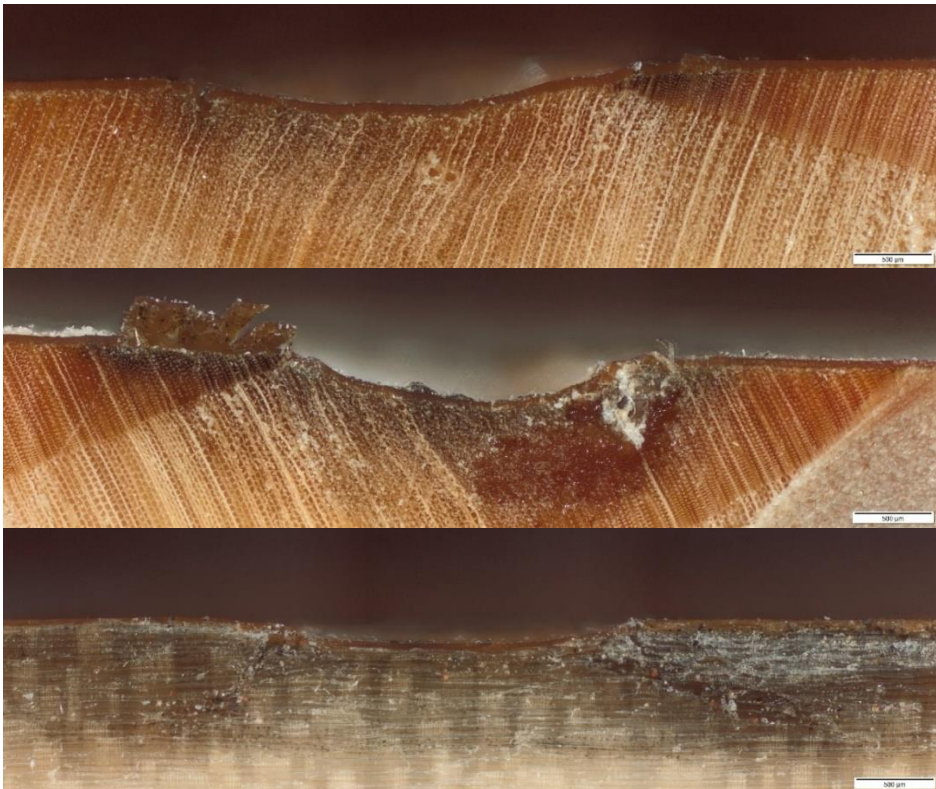
Nach mehreren Monaten Bewitterung der verletzten Proben haben sich die Verfärbungen verstärkt und zusätzlich ist ausgehend von den Rissen im Beschichtungsfilm und in der Holzstruktur ein Befall durch holzverfärbende Bläuepilze aufgetreten. Diese Verfärbungen wurden bis neun Monate Bewitterung in einer Tiefe vorgefunden, die etwa der Tiefe der Holzrisse im Randbereich der Dellen entsprach, also bis ca. 1,5 mm Tiefe (Abbildung 4). Bei den Rissen in Beschichtungsfilmen im Randbereich der Dellen wurden nach mehreren Monaten Bewitterung auch zunehmende Haftungsstörungen und Abblätterung festgestellt. Bei einer Probe kam es auch aufgrund eines in der Nähe der Schadstelle liegenden Harzkanals zu einer verstärkten Durchtränkung der Holzstruktur mit Harz in diesem Bereich (Abbildung 4 Mitte).

Abbildung 4: Verfärbungen und Befall durch Bläuepilze bis zur Tiefe der Holzrisse nach 6 Monaten und 9 Monaten Freiladbewitterung

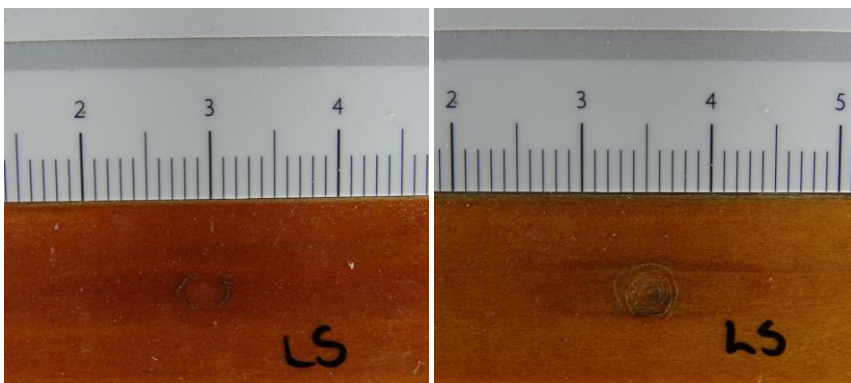
Im Vergleich von Beschichtungsaufbauten mit und ohne Grundierung konnte beobachtet werden, dass durch Anwendung der Grundierung eine deutlich geringere Ausbildung der oben beschriebenen Verfärbungen erreicht werden konnte (Abbildung 5). Dies war sowohl bei visueller Betrachtung der Probenoberflächen als auch bei den mikroskopischen Untersuchungen erkennbar. Durch die Anwendung der biozidhaltigen Grundierung wurde ein Befall des Holzes durch holzverfärbende Pilze verhindert (Abbildung 6). Zudem wurde offensichtlich die Aufnahme von flüssigem Wasser im Holzuntergrund reduziert, wodurch die Auswaschung von wasserlöslichen Extraktstoffen und damit verbundene Verfärbungen vermieden wurden. Es zeigten sich beim direkten Vergleich eines Beschichtungssystems mit und ohne Grundierung bei dem Aufbau mit Grundierung wesentlich geringere Verfärbungen des Holzuntergrundes und diese nur in der unmittelbaren Umgebung der Risse im Randbereich der Dellen.

Abbildung 5: Lasur auf Fichtenholz mit (links) und ohne (rechts) Grundierung nach 6 Monaten Bewitterung

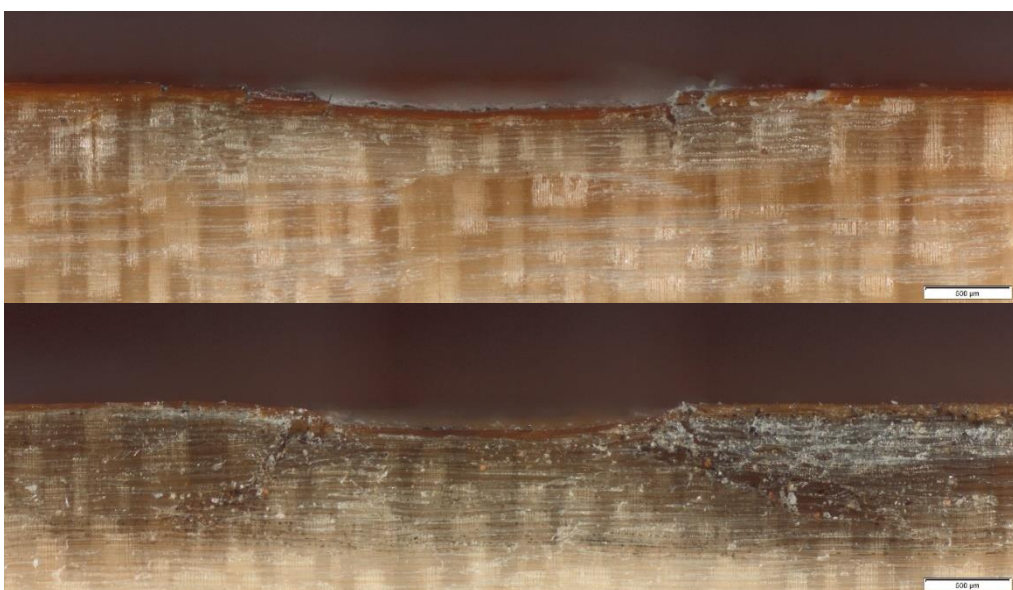
Abbildung 6: Lasur auf Fichtenholz mit (oben) und ohne (unten) Grundierung nach 9 Monaten Bewitterung, geringere Verfärbungen und kein Bläuebefall mit fungizider Grundierung

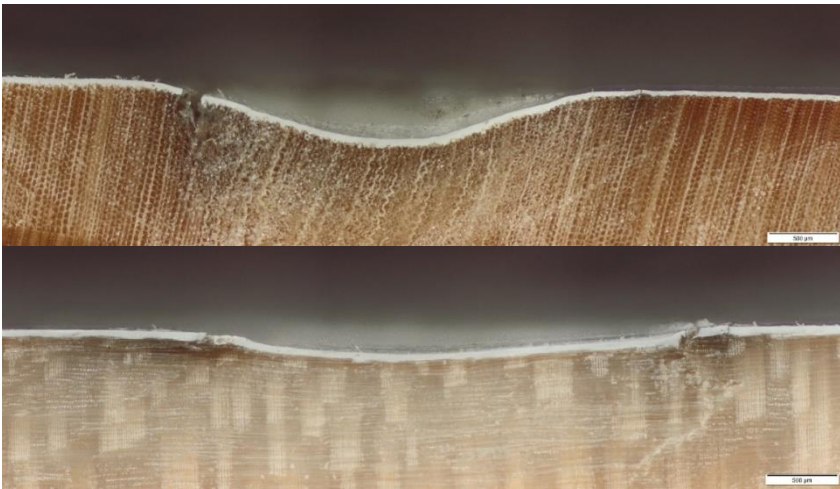
Bei deckenden Beschichtungsaufbauten sind im Gegensatz zu Lasuren in der Aufsicht auf die Oberflächen keine Verfärbungen um die Hagelschläge erkennbar, weil sich diese nur im Holzuntergrund ausbilden und aufgrund des Deckvermögens der Beschichtung verborgen sind. Bei einem Vergleich zeigten sich jedoch bei deckenden Systemen auf Fichtenholz gegenüber den oben beschriebenen Beobachtungen mit einer Lasur im gleichen Ausmaß Verfärbungen im Holzuntergrund (Abbildung 7). Es finden daher bei deckenden Beschichtungen die gleichen Vorgänge wie bei Lasuren statt. Der bessere Lichtschutz der deckenden Beschichtungen kann sich hierbei jedoch hemmend auf den fotochemischen Abbau des Lignins auswirken, wodurch die Auswaschung von Abbauprodukten des Lignins bei Feuchteeinwirkung geringer zu erwarten ist als bei Lasuren mit begrenztem UV-Schutz.

Abbildung 7: Deckende Beschichtung auf Fichtenholz mit ähnlichen Verfärbungen wie bei vergleichbaren Lasuraufbauten nach 9 Monaten Bewitterung

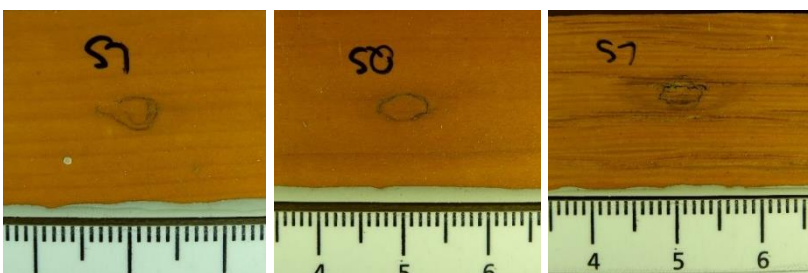
Die Verfärbungen des Holzuntergrundes unter Hagelschäden bilden sich stärker aus, wenn der Extraktstoffgehalt des Holzes höher ist. So konnten bei Eichenholz die stärksten Verfärbungen im Umkreis der Hagelschläge beobachtet werden, gefolgt von Lärchenholz und bei Fichtenholz waren diese Verfärbungen am geringsten (Abbildung 8).

Abbildung 8: Lasur auf Fichten- Lärchen- und Eichenholz nach 9 Monaten Bewitterung

Die beschriebenen Schäden an den Beschichtungen und im Holz können nach dem heutigen Stand der Technik durch die Verwendung von guten Beschichtungssystemen einschließlich einer Grundierung mit vorbeugender Wirksamkeit gegen holzverfärbende Bläuepilze minimiert und durch das Aufbringen eines Wartungsanstriches möglichst kurzfristig nach einem relevanten Hagelereignis vermieden werden.

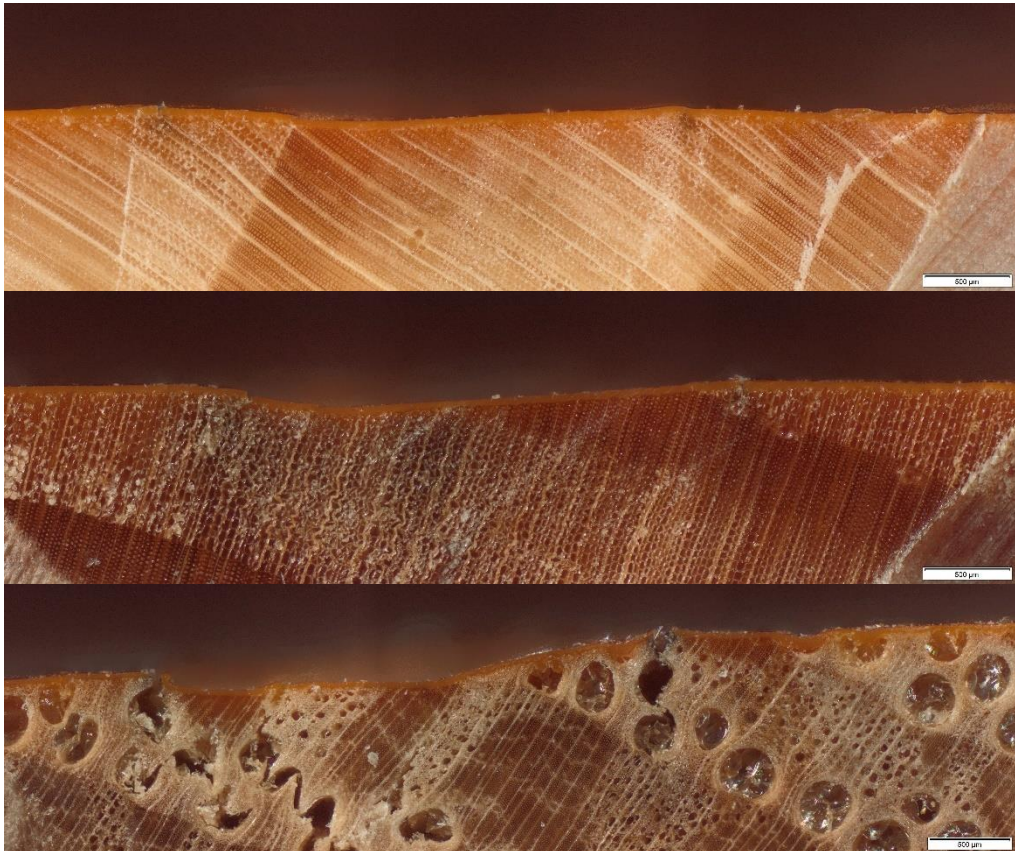
Die Verformungen und Rissbildungen im Holz waren zwischen Fichten- und Lärchenholz relativ ähnlich, mit dem kleinen Unterschied, dass das Lärchenholz die Risse im Randbereich der Dellen in mehreren Fällen fast senkrecht zur Oberfläche ins Holz verliefen (Abbildung 9, Abbildung 10). Ebenso wie beim Fichtenholz waren die Stauchungen stärker im Frühholz ausgeprägt und vor allem im Frühholz reichten die Stauchungen tief in den Holzuntergrund. Im Eichenholz ergaben sich hingegen aufgrund der völlig anderen anatomischen Struktur komplexere Rissbilder, wobei die Risse bevorzugt in den Gefäßen des Eichenholzes und hier bevorzugt im Frühholz verliefen (Abbildung 9). Besonders an den Querschnitten des Eichenholzes waren mehr Risse und in einem geringeren Ausmaß Stauchungen des Holzes erkennbar. Gestaut war die Holzstruktur insbesondere im Bereich der großen Frühholzgefäße, wodurch an der Oberfläche sehr unebene Strukturen entstanden. Die im Holz verlaufenden Risse zeigten zahlreiche Sprünge und Verzweigungen in komplexerer Ausbildung als im Nadelholz. Übereinstimmend zum Nadelholz waren an den Längsschnitten Risse im Eichenholzuntergrund mit Ablenkung von den Hageleinschlägen nach außen bis ca. 1 mm Tiefe erkennbar. Als Besonderheiten der Schadensentwicklung zeigten sich beim Eichenholz die oben erwähnten Verfärbungen durch Auswaschen von Extraktstoffen und aufgrund der häufigeren Rissbildung im Beschichtungsfilm stärkere Abblätterungen, ausgehend von den durch den Hagelschlag verursachten Rissen (Abbildung 11).

Abbildung 9: Hagelbeschüsse auf Fichten- Lärchen- und Eichenholz

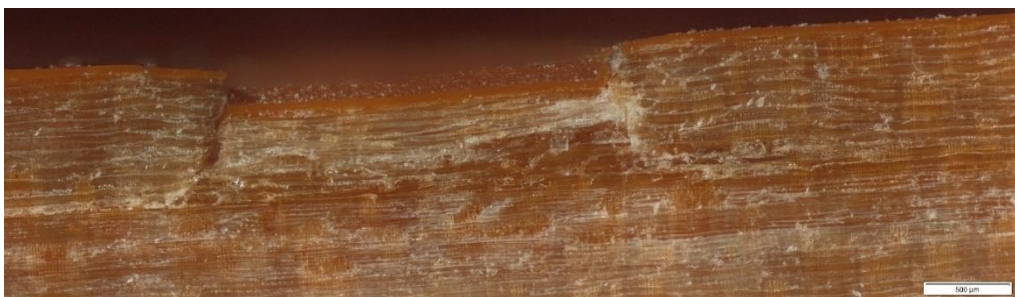
Abbildung 10: Hagelbeschuss auf Lärchenholz

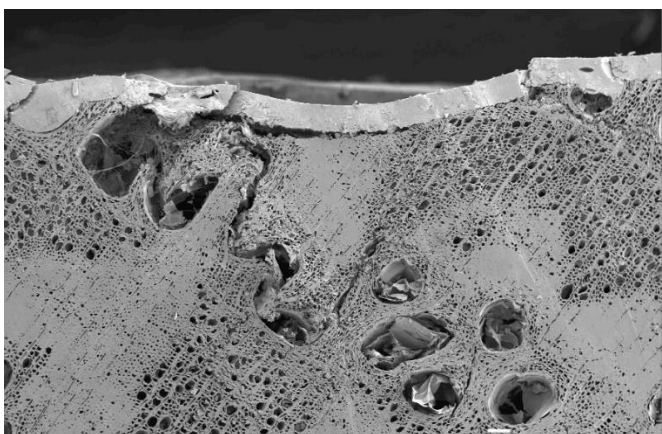
Abbildung 11: Hagelbeschuss auf Eichenholz, beginnende Abblätterung der Beschichtung nach 6 Monaten Bewitterung

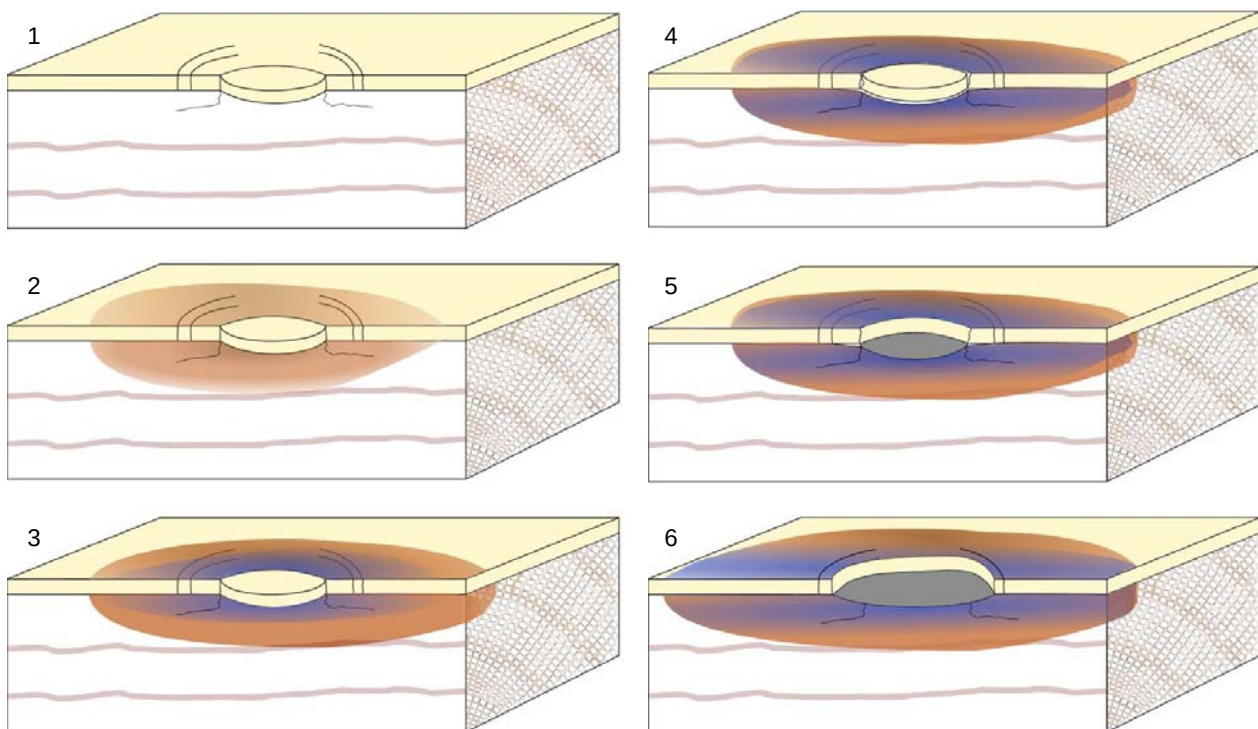
1. Frischer Hagelschlag  
(Ein Wartungsanstrich kann Folgeschäden vermeiden)
2. Verfärbung des Holzes durch Feuchteintritt und Auswaschen von Holzextrakten  
(Grundierungen im Beschichtungsaufbau können die Verfärbung reduzieren)
3. Ausbreitung der Verfärbungen, beginnender Bläuebefall im Holz  
(Grundierungen mit Wirksamkeit gegen Bläue können das verhindern)
4. Ausbreitung der Verfärbungen und des Bläuebefalls, beginnende Haftungsstörungen der Beschichtung  
(Beschichtungen mit guter Haftung (Nasshaftung, Rissflankenhaftung) können das verhindern)
5. Abblättern der Beschichtung im Zentrum des Hagelschlages, Vergrauen des freigelegten Holzes
6. Ausbreitung der Abblätterungen

Abbildung 12: Schematische Darstellung von Folgeschäden an hagelgeschädigten beschichteten Holzteilen
