# Dauerhafte Eckverbindungen von Holzfenstern

Erhöhung der Dauerhaftigkeit durch konstruktive Maßnahmen

Notburga Pfabigan, Christina Fürhapper, Martin Weigl, Peter Schober

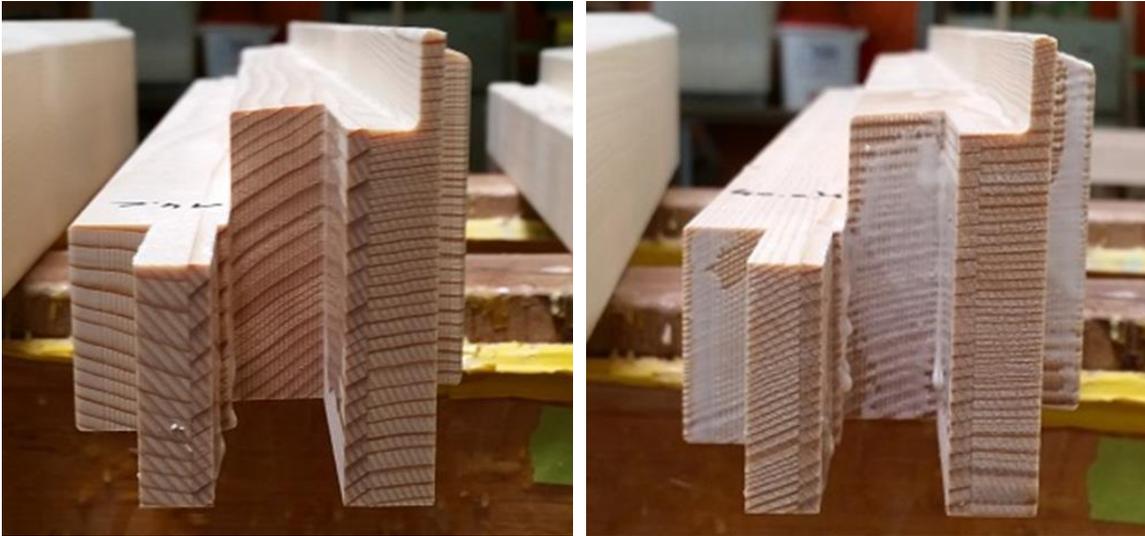
**Abbildung 1:** Unterschiedliche Arten der Verklebung: „halb“ (links) und vollflächig „tageslicht“ (rechts)

- Art der Verklebung (siehe Abbildung 1; eine Klebstoffvariante):
  - „halb“ (Klebstoffauftrag „nur“ an den Schlitz/Zapfenflächen)
  - vollflächig „tageslicht“ (Klebstoffauftrag auch an der Brüstungswange)
- Die Art der Ausbildung des Übergangsbereiches zwischen Längs- und Querholz (siehe Abbildung 2):
  - flächenbündig
  - V-Fuge
- Fugenversiegelung im Falle der Ausbildung einer V-Fuge
- Holzschutzmaßnahme:
  - punktuelle Holzschutzmaßnahme im Brüstungswangenbereich
  - Holzschutzmaßnahme vor oder nach Verklebung der Eckverbindung
  - Schutz vor holzverfärbenden Pilzen oder zusätzlicher Schutz gegen holzerstörende Pilze bzw. Imprägnierung mit dem gleichen Produkt ohne Wirkstoffausrüstung
  - Aufbringmethode (Fluten oder Tauchen)

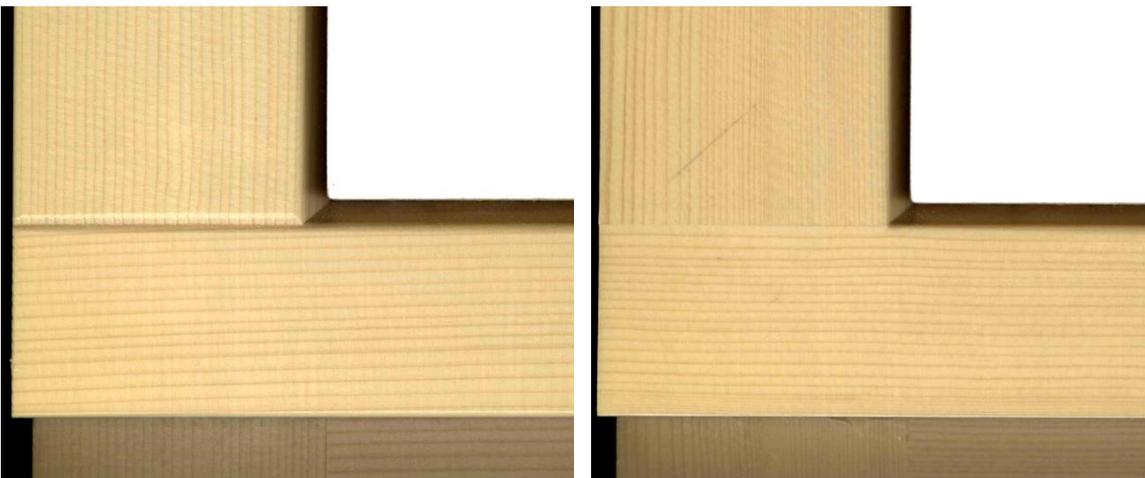
**Abbildung 2:** Ausführungsvarianten der Fenstereckverbindung mit V-Fuge (links) bzw. flächenbündig (rechts)

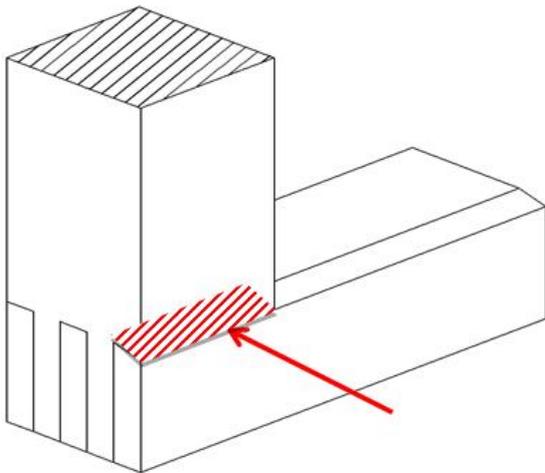
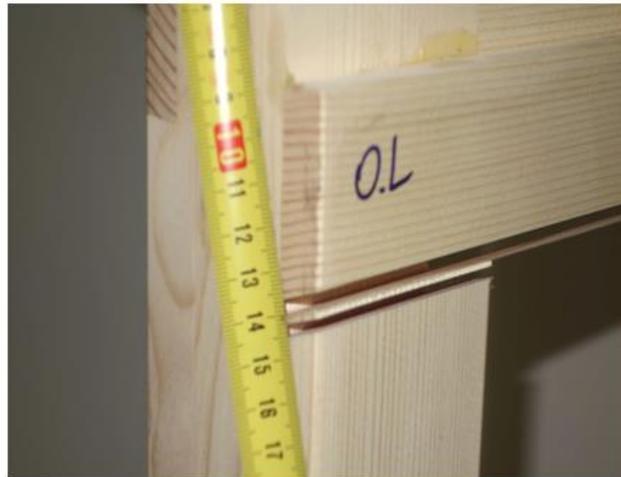
**Abbildung 3:** Probenahme in der Fenstereckverbindung für die chemische Analytik

Für die chemische Analytik wurden die notwendigen Holzproben aus 64 Fensterecken herauspräpariert. Dazu wurde in jeweils 1,5 mm Entfernung von der Brüstungsfuge im Längs- bzw. Querholz ein Sägeschnitt ausgeführt und die entsprechende Holzprobe entnommen (siehe Abbildung 3). Die ausgewählten Varianten unterscheiden sich, wie unter Pkt. 2.1 angegeben, in der Wirkstoffausstattung des aufgetragenen Holzschutzmittels, in der Art der Imprägnierung (Fluten, Kurztauchen), der Art der Verklebung („halb“ oder vollflächig) sowie im Zeitpunkt der Holzschutzmittelaufbringung (entweder vor oder nach der Verklebung).

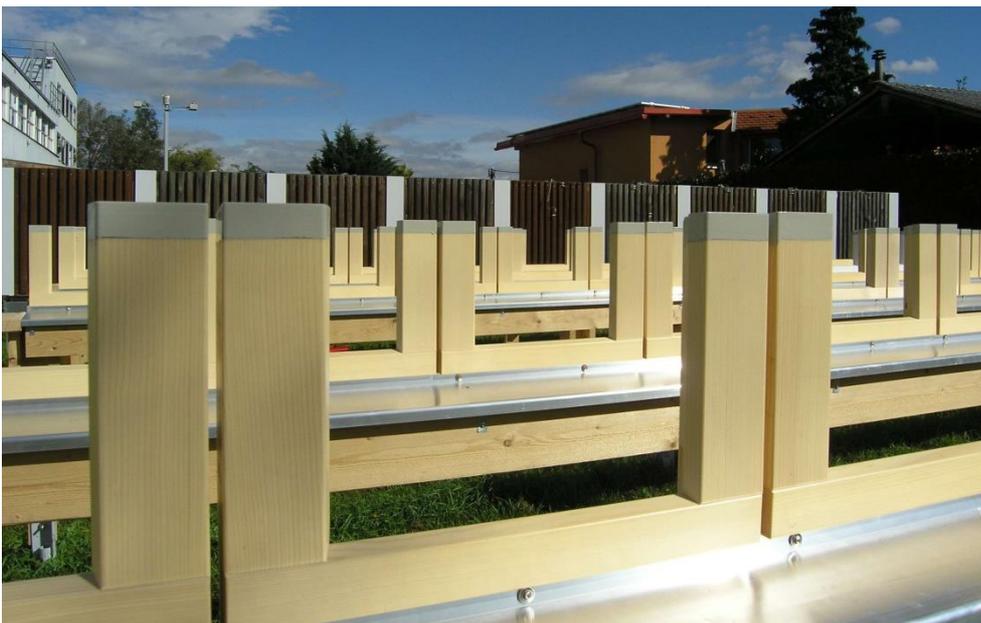
**Abbildung 4:** Anordnung der Fenstereckverbindungen mit Fensterbank am HFA-Freigelände

Zur Untersuchung der Dauerhaftigkeit der Fenstereckverbindungen wurden 188 der gefertigten Fenstereckverbindungen am HFA-Freigelände Richtung Südwesten exponiert. Dazu wurden die entsprechenden Stockrahmen halbiert, die nun freiliegenden Hirnholzflächen versiegelt und so im Freiland angeordnet, dass sämtliche Fenstereckverbindungen als untere Eckverbindung zu liegen kamen (siehe Abbildung 4). Zusätzlich wurde eine Aluminiumfensterbank mit einer Auskrägung von 150 mm montiert, um einen praxisgerechten, erhöhten Spritzwasseranteil zu erreichen.

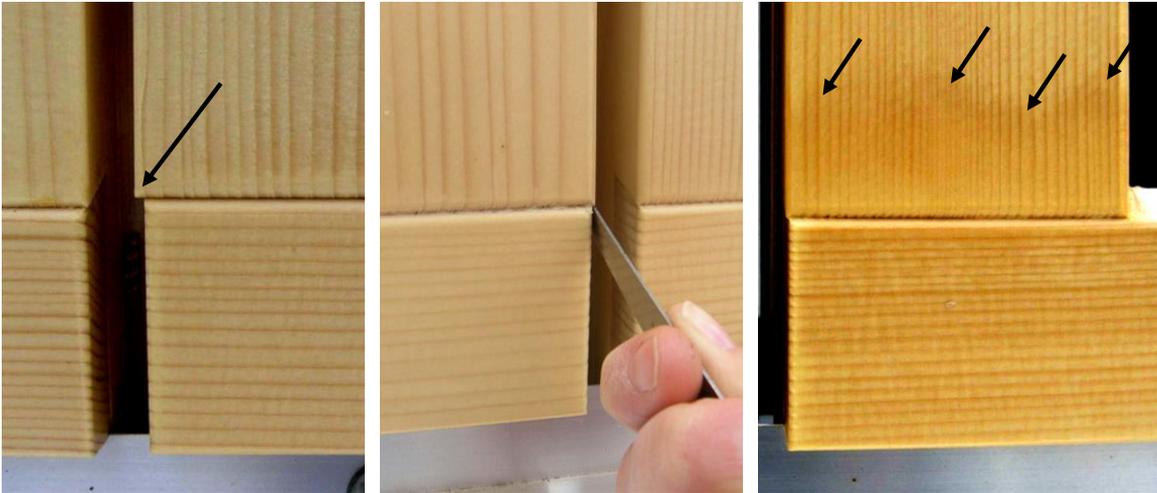
**Abbildung 5:** Deutlich sichtbarer Versatz (links), Messung mittels Fühlerlehre (Mitte) und Feuchteunterwanderung, ausgehend von der Brüstungsfuge (rechts)

Die im Freiland exponierten Eckverbindungen wurden kontinuierlich visuell begutachtet und bewertet, um im Zuge dieser vergleichenden Untersuchung die Wirksamkeit der unterschiedlichen Holzschutzmaßnahmen (konstruktiv und chemisch) zu ermitteln. Dabei wurde einerseits ein ev. vorhandener Versatz festgehalten und mittels Fühlerlehre dessen Ausmaß gemessen (siehe Abbildung 5 links und Mitte). Andererseits wurde auf Dichtheit der Brüstungsfuge sowie auf sichtbare Feuchteunterwanderung ausgehend von der Brüstungsfuge beurteilt (siehe Abbildung 5, rechts).

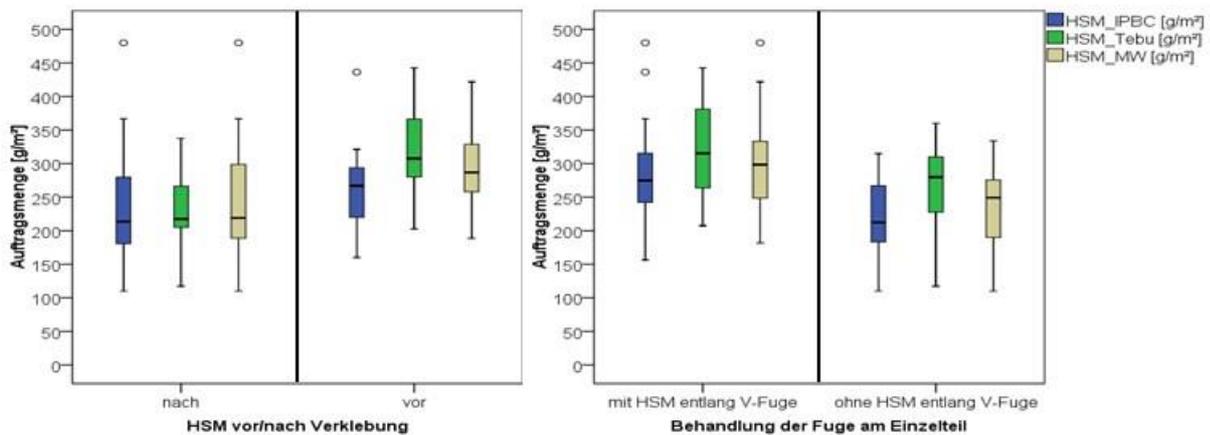
**Abbildung 6:** Holzschutzmittelaufnahme (HSM) bei Applikation vor/nach Verklebung (links) und mit/ohne Behandlung der V-Fuge am Einzelteil (rechts); Betrachtung Gesamtdatensatz

- Wie erwartet führte die Applikation des Holzschutzmittels vor der Verklebung zu einer höheren Schutzmittelaufnahme als eine Imprägnierung nach der Verklebung (Abbildung 6 links).
- Die zu erwartende höhere Schutzmittelaufnahme durch die zusätzliche Behandlung der V-Fuge am Einzelteil konnte ebenfalls analytisch nachgewiesen werden (Abbildung 6 rechts).

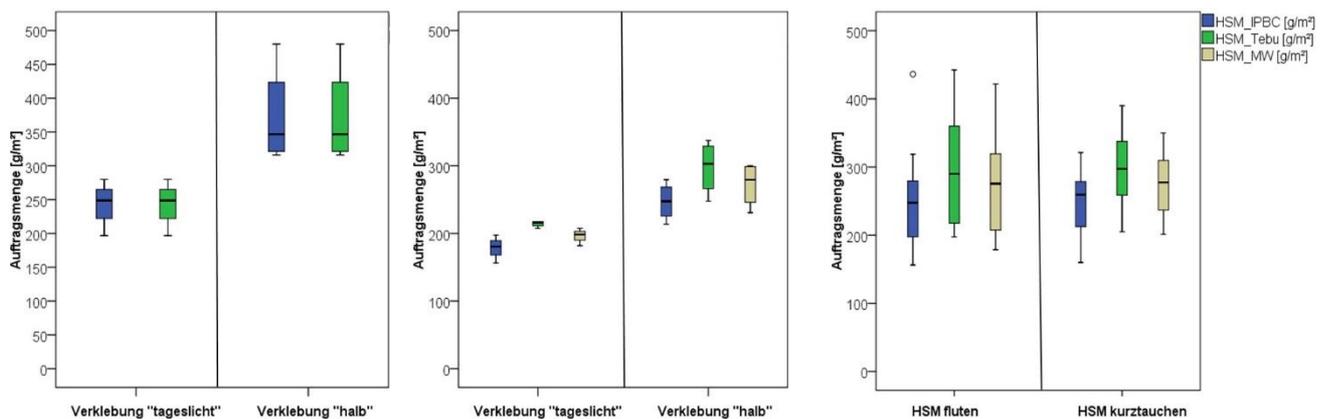
**Abbildung 7:** Holzschutzmittelaufnahme bei Aufbringung nach der Verklebung - Vergleich zwischen vollflächiger („tageslicht“) und halber Verklebung (links und Mitte) bzw. durch Fluten und Kurztauchen (rechts)

- Die Verklebung nur an den Schlitz-/ Zapfenflächen ("halb"), resultierte, im Vergleich zur zusätzlichen Verklebung an der Brüstungswange (vollflächig "tageslicht"), in einer höheren Schutzmittelaufnahme (Abbildung 7 links und Mitte). Beachtenswert ist, dass selbst bei Imprägnierung nach vollflächiger Verklebung der Einzelteile im Mittel immer noch 88 % (62 - 116 %) der Soll-Holzschutzmittelaufnahme nachgewiesen wurden.

- Beim Vergleich der beiden Imprägnierungsvarianten Fluten und Kurztauchen konnten keine signifikanten Unterschiede festgestellt werden (Abbildung 7 rechts).

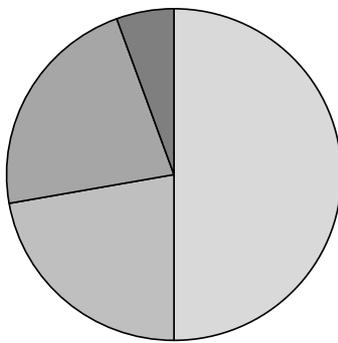
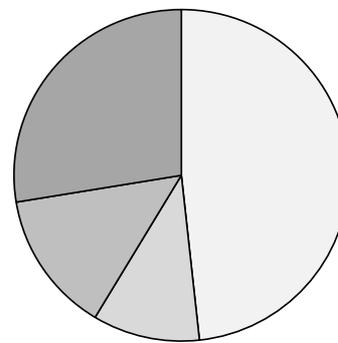
### Holzschutzmittelbehandlung vor Verklebung

### Holzschutzmittelbehandlung nach Verklebung

Abbildung 8: Ergebnisse gruppiert nach Holzschutzmittelbehandlung „vor“ bzw. „nach“ Verklebung

Anhand der in Abbildung 8 dargestellten Ergebnisse ist erkennbar, dass die Fensterecken die nach der Verklebung die Holzschutzmittelbehandlung erhielten, einen geringeren Versatz aufweisen als jene Fensterecken, die vor der Verklebung die Holzschutzmittelbehandlung erhielten.

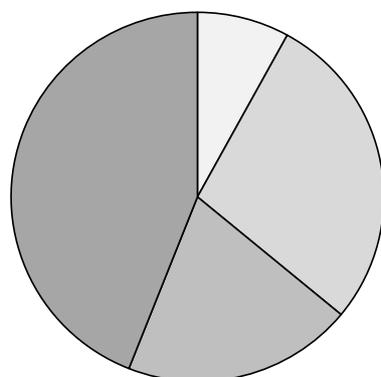
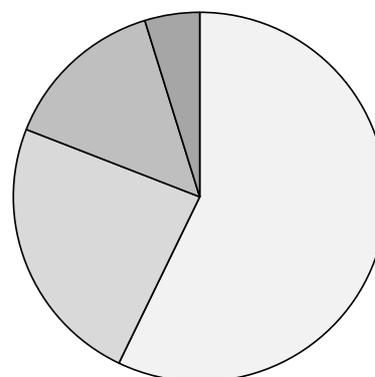
### Verklebung "halb"

### Verklebung "tageslicht"

Abbildung 9: Ergebnisse gruppiert nach Verklebung „halb“ bzw. vollflächig „tageslicht“

Desgleichen weisen jene Fensterecken die eine vollflächige Verklebung erhielten (Verklebung „tageslicht“) einen geringeren Versatz auf als jene Fenster die die Verklebung „halb“ erhielten (siehe Abbildung 9).

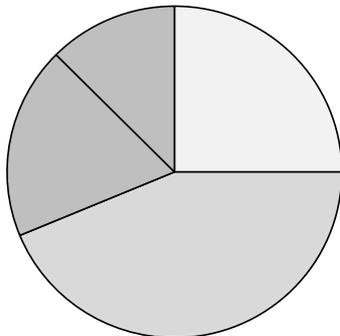
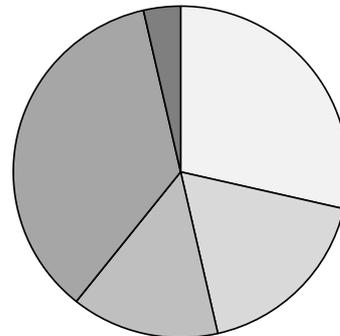
**mit Holzschutzmittelbehandlung  
in der Fuge**

**ohne Holzschutzmittelbehandlung  
in der Fuge**

**Abbildung 10:** Ergebnisse gruppiert nach „mit“ bzw. „ohne“ Holzschutzmittelbehandlung in der Fuge

Hingegen ist bei den ausgewählten Varianten mit/ohne Holzschutzmittelbehandlung in der Fuge (Abbildung 10) und mit/ohne Fugenfüller (Abbildung 11) kein eindeutiger Trend ersichtlich, ob eine dieser Varianten besser geeignet ist eine dauerhaft dichte Eckverbindung zu ermöglichen.

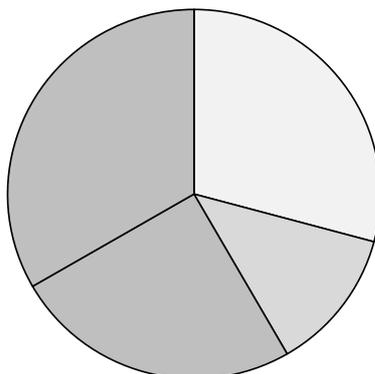
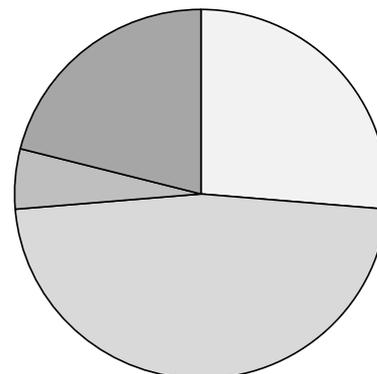
**mit Fugenfüller**

**ohne Fugenfüller**

**Abbildung 11:** Ergebnisse gruppiert nach „mit“ bzw. „ohne“ Fugenfüller
